Les moulins du ruisseau Powell

à Austin à l'époque préindustrielle

À la demande du comité culturel d'Austin, l'équipe d'Archéotec inc. a effectué, en 2009, des recherches archéologiques qui ont permis de distinguer trois sites historiques importants le long du ruisseau Powell : un premier situé sur le cours supérieur du ruisseau, comprenant le barrage *Upper Gate*, la digue *Old Beattie Dam* et l'emplacement probable des deux premiers moulins en bois de Thompson et du moulin à scie de Charbonnel; un deuxième situé sur le cours central, comprenant le barrage Millington, l'emplacement présumé du troisième moulin de Thompson *père* et du moulin en pierre de Thompson *fil*s et l'actuel moulin Millington; un troisième situé sur le cours inférieur, comprenant le moulin à fouler. Ces trois sites

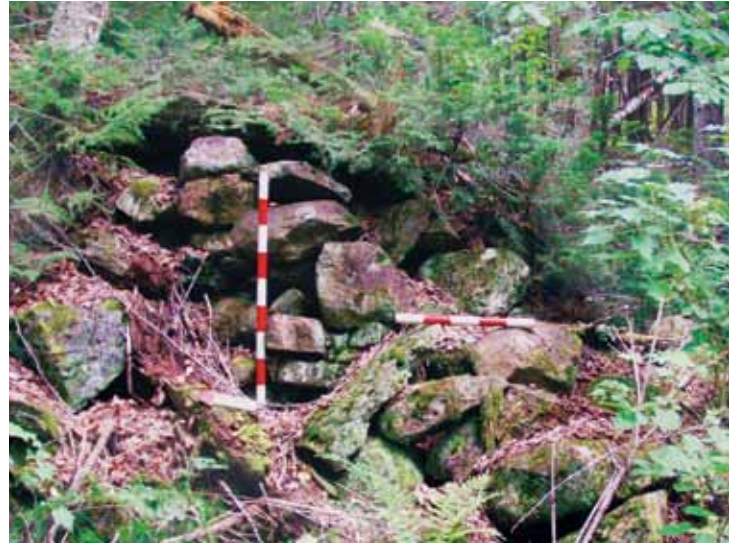
Vestiges du barrage Upper Gate retenant les eaux du marais Millington.

Plus tard, son fils, Alexander Thompson aménage un réservoir en construisant à la décharge du marais, un barrage nommé le plus souvent *Upper Gate* dans les actes notariés. C'est un ouvrage de maçonnerie sèche, fait de grosses pierres maintenues en place par leur seul poids, en forme de demi-lune. Une simple porte coulissante, disparue aujourd'hui, devait servir à contrôler le débit et à retenir l'eau en temps de sécheresse. Plusieurs segments de ce barrage peuvent être encore facilement observés.

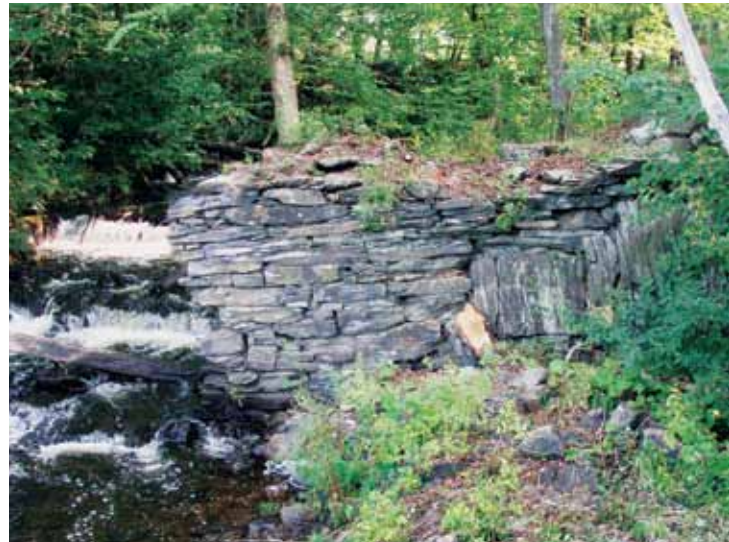
Vestiges du barrage Millington

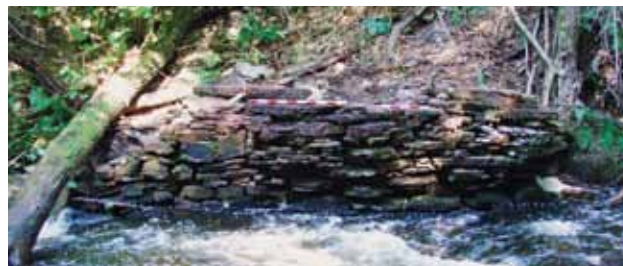
Mur de soutien du premier moulin Thompson, en rive droite.

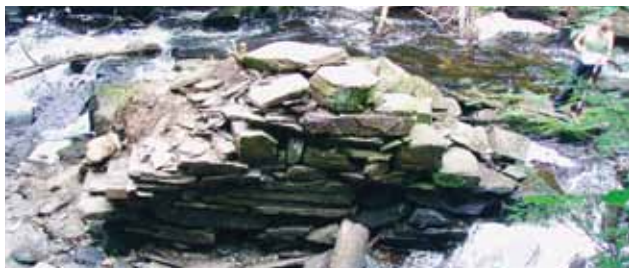
Vestiges de l'Old Beattie Dam. Emplacement de l'écluse destinée à réguler le débit de l'eau.

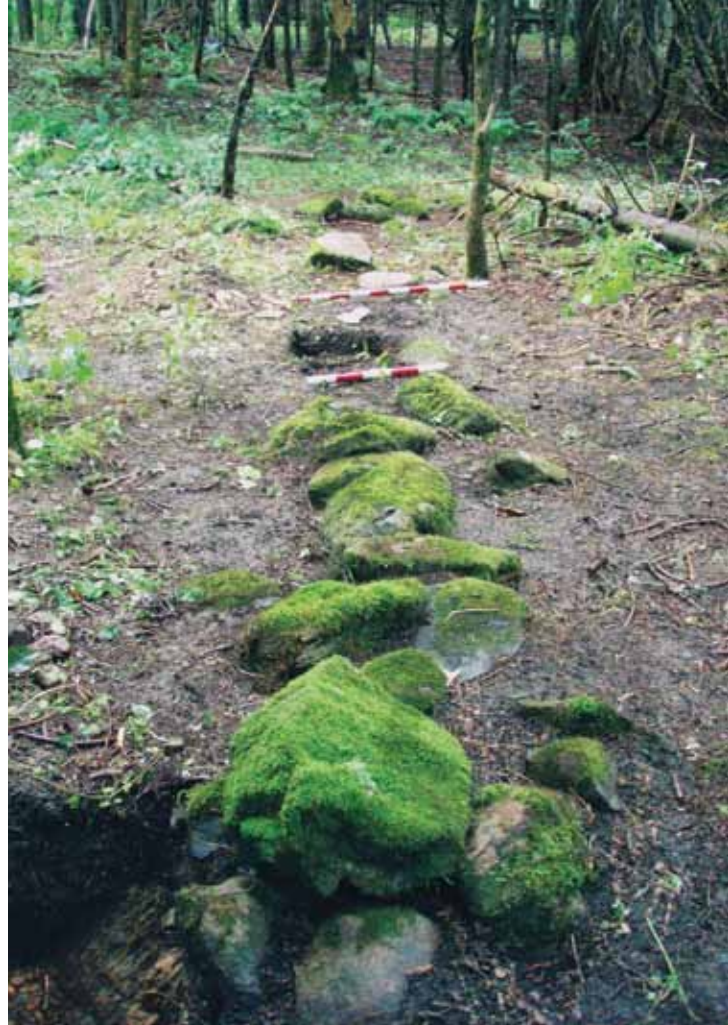
Orienté selon un axe franc nord sud, le mur d'un bâtiment non identifié, mais qui pourrait être celui d'une maison ou d'un moulin. Le moulin Charbonnel ?

Bien que l'achat d'un terrain et la construction d'un moulin à scie par le révérend Charbonnel soient confirmés, aucun document ne fait foi de sa position exacte le long du ruisseau Powell. En activité entre les années 1865 et 1892, ce moulin a laissé peu de traces au sol. Les archéologues ont tenté de localiser les vestiges du moulin ou de la maison en effectuant plusieurs sondages, non loin du chemin Charbonnel, mais sans succès.

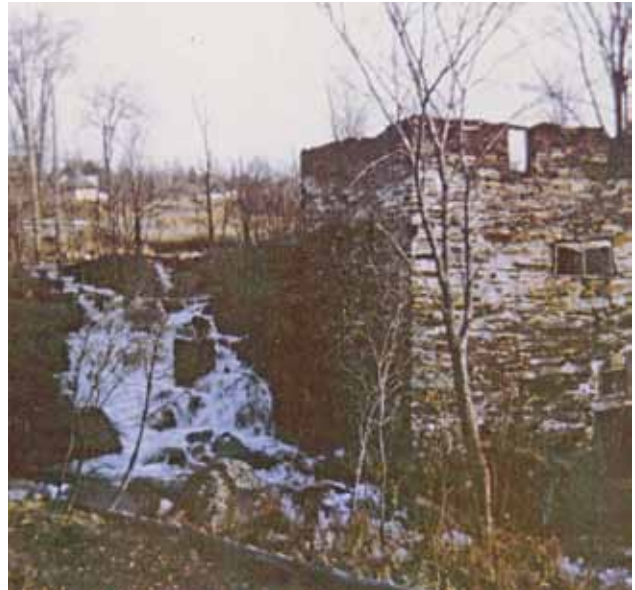
Moulin Millington et le ruisseau Powell au XX^e siècle. Au loin, la forge.

Vestiges du moulin Millington
avant l'effondrement de 2011.

Construit sur la rive gauche du ruisseau Powell, le moulin avait une forme rectangulaire de 9,80 mètres sur 8,10 mètres. La hauteur résiduelle est de 8,94 mètres. La maçonnerie de pierre calcaire est liée avec du mortier, bien que par endroits le mortier ne paraisse presque plus. À la base de cette structure massive, les murs ont une épaisseur de 1 mètre. Cette base, qui présente un léger fruit, s'appuie sur la roche en place. À l'intérieur, on trouvait deux ressauts : l'un à 4,4 mètres et l'autre à 6,3 mètres au-dessus du sol.

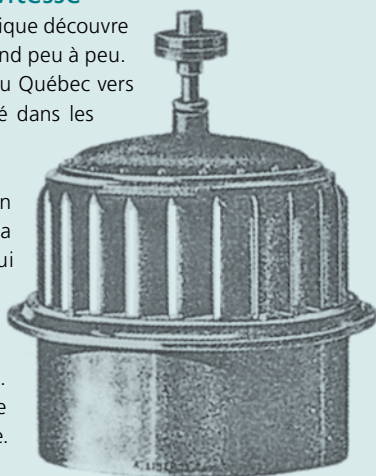
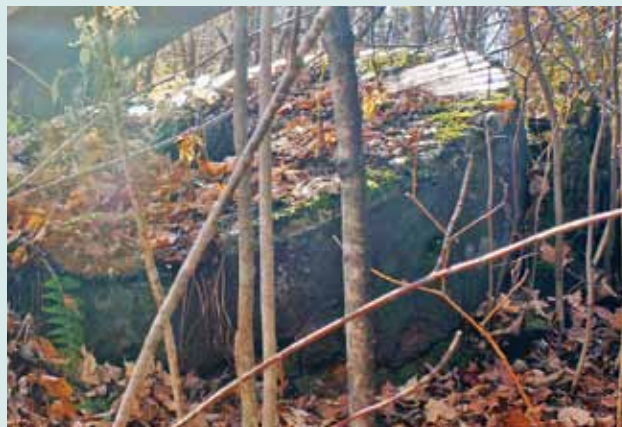
Meules laissées sur le sol à proximité du moulin Millington.

Au cours des interventions archéologiques, trois meules ont été observées sur le site. Elles s'apparentent à la meule dite « française » qui consiste en carreaux de silex liés avec du mortier et retenus par une bande de métal. Ce type de meule est répandu au Québec en raison du transport, quasi impossible par bateau, de meules monolithes.

Deux des meules mesurent 1,3 mètre de diamètre et ont une épaisseur de 30 cm; l'œillard (la perforation centrale de la meule) mesure 30 cm de diamètre. La troisième, plus petite, a 90 cm de diamètre et 20 cm d'épaisseur; son œillard fait 25 cm. Elle est entourée par deux cerceaux de métal ferreux. Puisque nous savons que le moulin était muni de deux moulanges (c'est-à-dire quatre meules), il devrait y avoir une quatrième meule; elle est manquante.

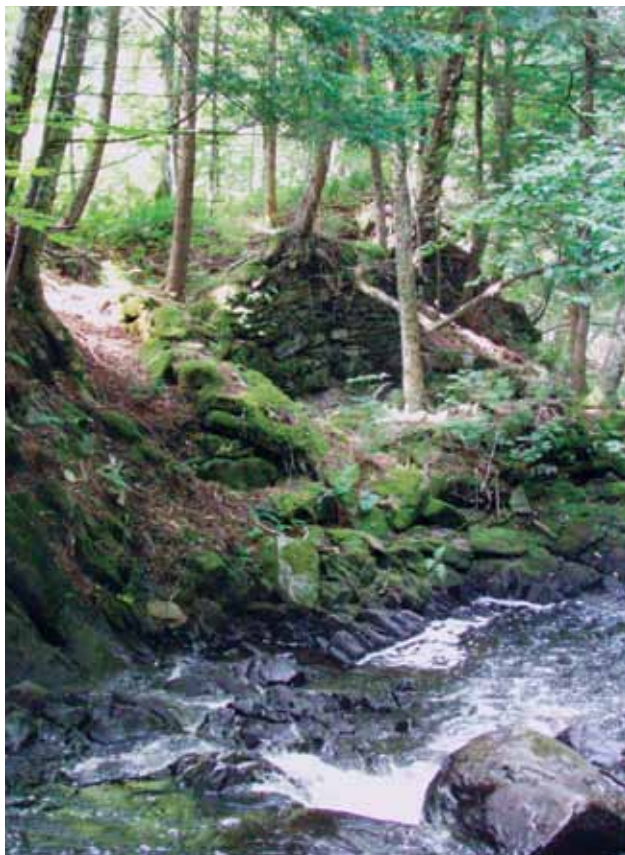
Vue générale des vestiges du moulin à fouler, cours inférieur du ruisseau Powell. Nicholas Austin *neveu* construira un moulin à carder, peut-être dans les années 1830, sans doute au même emplacement où se trouve ce bâtiment, identifié comme un moulin à fouler en 1864.

Les vestiges du moulin à fouler, encore visibles aujourd'hui, révèlent une structure carrée dont les quatre murs font 7,7 mètres de longueur chacun et d'environ 85 cm d'épaisseur. La base est composée de quelques grosses pierres sur lesquelles des murs massifs assisés ont été montés en dalles schisteuses.
